Wertgutachten

Betreff Fahrzeugbewertung

Amtliches Kennzeichen **KI ED7600**

Gutachtennummer: 334-00553-25

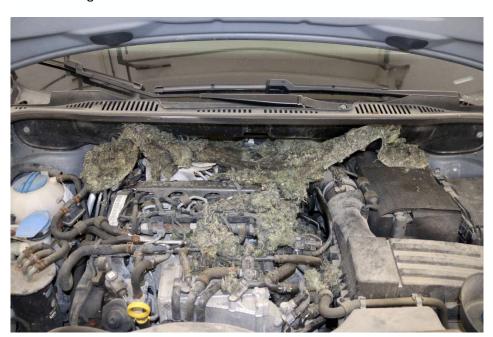
- letzter Service 158.000 km, 08/2024
- zweiter Radsatz Winter mit 6/4 mm Profiltiefe am Fahrzeug
- Sommerbereifung im Fahrzeug
- Dämmmatte Motorraum beschädigt/erneuern
- Schiebetür links Parkdelle Smart-Repair

Bild 12 zeigt die beschädigte Motorraumdämmmatte

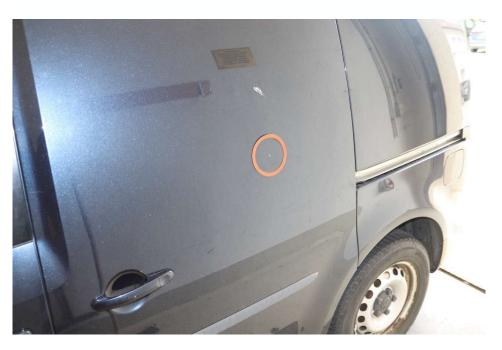
Bild 13 zeigt die Parkdelle an der linken Schiebetür

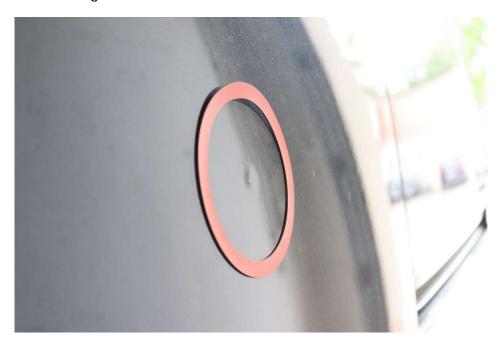
Bild 14 zeigt die Parkdelle an der linken Schiebetür im Detail
