ENGEL & HARDER
Kfz-Sachverständige

BEWERTUNGSGUTACHTEN

10262796OS

BETRIFFT	Fahrzeugbewertung
Auftrag vom / durch	20.10.2026 / Auftraggeber
Fahrzeughalter	Eichdirektion Nord
Sachverständiger	Oliver Sonnenberg
Besichtigungsdatum	21.10.2026 9:00 Uhr

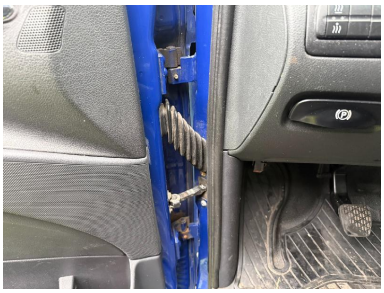
Türscharniere links	628,78	100,00	schwergängig, Korrosion

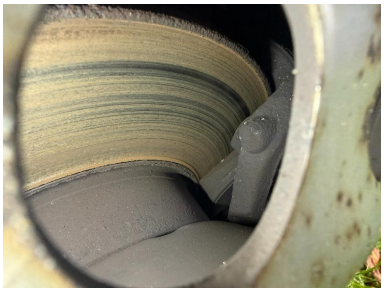
Betriebsbremse	479,00	479,00	Bremsscheiben hinten korrodiert und eingelaufen - Bremsscheiben und -Beläge hinten erneuern
